## EKSPERTYZA TECHNICZNA DOTYCZĄCA STANU TECHNICZNEGO ODCINKA UL. J.WIŚNIEWSKIEGO WRAZ Z PRZEPUSTEM ŻELBETOWYM POD W/W ULICĄ I OBUDOWĄ ŻELBETOWĄ WŁOTU DO PRZEPUSTU

Obiekt:	<b>Odcinek ul. Janka Wiśniewskiego wraz z przepustem żelbetowym pod w/w ulicą i obudową żelbetową wlotu do przepustu</b>
Stadium:	<b>Ekspertyza techniczna</b>
Zamawiający:	<b>Gmina Miasta Gdyni – Zarząd Dróg i Zieleni Zarząd Morskiego Portu Gdynia S.A.</b>
Nr umowy:	ZD/434/DK/55-W/2019 z dnia 12.08.2019

**EKSPERTYZA TECHNICZNA  
DOTYCZĄCA STANU TECHNICZNEGO  
ODCINKA UL. JANKA WIŚNIEWSKIEGO W GDYNI  
WRAZ Z PRZEPUSTEM POD W/W ULICĄ  
W CIĄGU RZEKI CHYLONKI  
ORAZ OBUDOWĄ ŻELBETOWĄ WLOTU DO PRZEPUSTU**

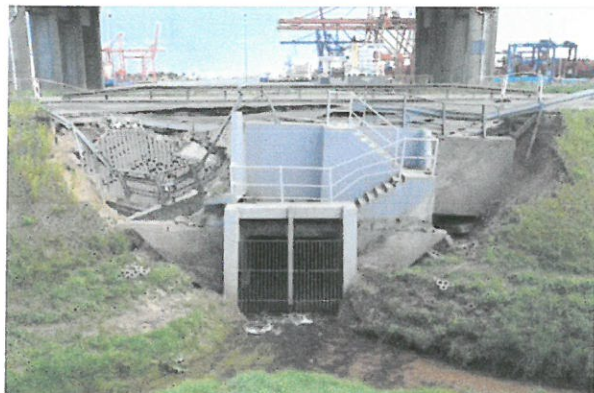
Widok po awarii wlotu oraz pomostu obsługowego ze schodami i ścianami oporowymi 2019-06-22

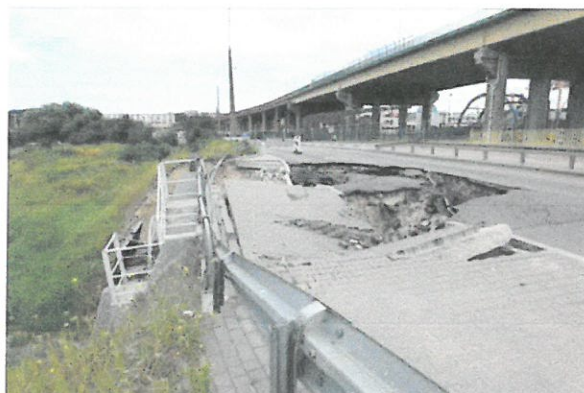
Widok z góry po awarii pomostu obsługowego i pasażatki postojowej 2019-08-03

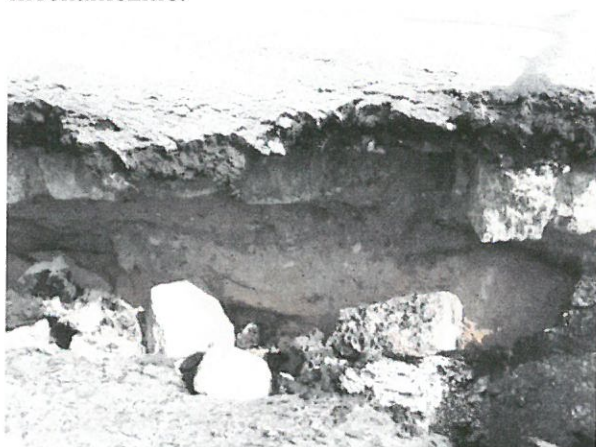
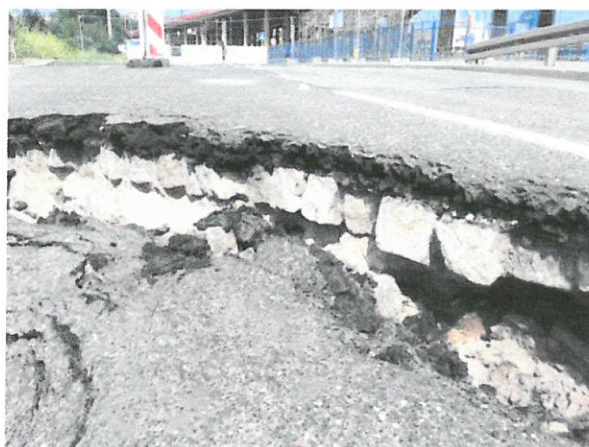
Widok na warstwy w obrębie jezdni – stan po awarii 2019-08-03

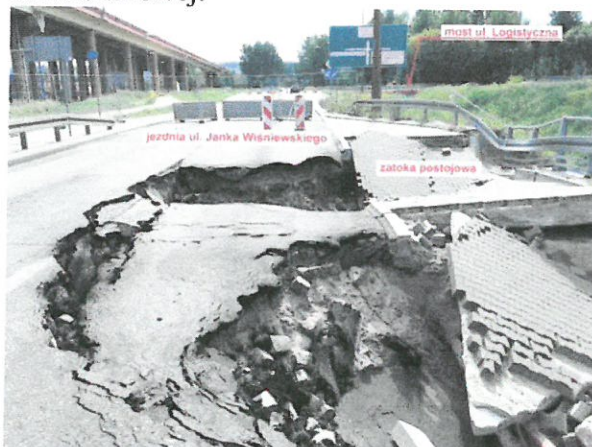
Widok na konstrukcję nawierzchni w obrębie jezdni i zatoki postojowej stan po awarii 2019-08-12

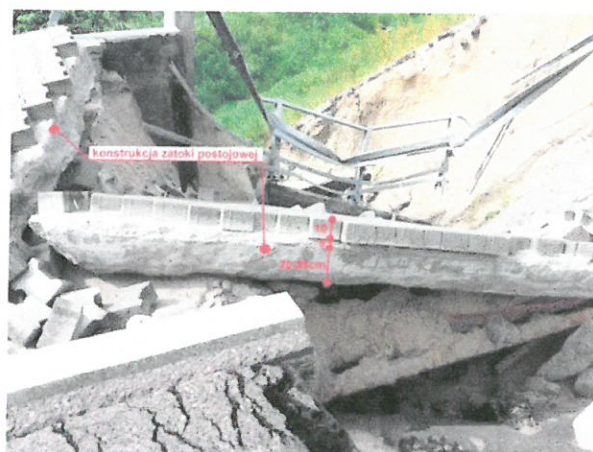
Szczegół nawierzchni w obrębie zatoki postojowej stan po awarii 2019-08-12

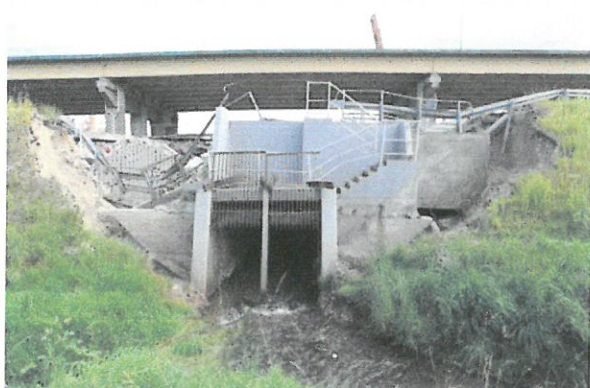
- ✓ utratę stateczności: przemieszczenie i obrót pierwszej sekcji (od strony wlotu) ramowej konstrukcji żelbetowej przepustu, przemieszczenia i obrót pierwszej sekcji przepustu wyraźnie widoczne są od czoła – od strony wlotu oraz na styku segmentu pierwszego i drugiego przepustu; w wyniku przemieszczeń i obrotu pierwszego segmentu doszło do uszkodzenia wypełnienia dylatacji między segmentami i destrukcji osłony ceglanej dolnej części ścian pionowych; nie stwierdzono pęknięć i zarysowań konstrukcji nośnej przepustu świadczących o przeciążeniu ustroju,

Widok od strony wlotu przepustu:  
utrata stateczności: obrót i przemieszczenie pierwszej sekcji ramowego przepustu oraz konstrukcji pomostu obsługowego wraz ze schodami i ścianami oporowymi  
2019-08-03

Podmycie i wypłukanie gruntu w przestrzeni wokół pierwszej sekcji przepustu ramowego, przy dodatkowym znacznym obciążeniu strefy wlotu konstrukcją pomostu obsługowego wraz ze ścianami oporowymi, spowodowało przemieszczenia i obrót zarówno konstrukcji przepustu jak i konstrukcji pomostu obsługowego, a w konsekwencji utratę ich stateczności.

W związku z utratą stateczności obiektów inżynierskich w ramach naprawy należy wykonać na nowo pierwszy segment przepustu ramowego oraz konstrukcję pomostu obsługowego wraz ze schodami i ścianami oporowymi i infrastrukturą drogową. Należy rozważyć ewentualną możliwość przebudowy także drugiego segmentu przepustu ramowego w celu podniesienia nośności obiektu.

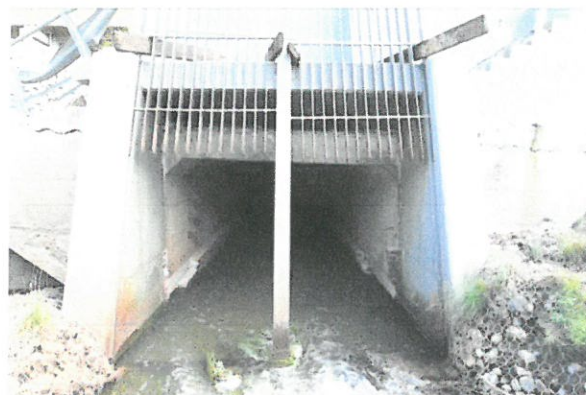
Widok od strony wlotu przepustu:  
widoczna górna płyta ramy pierwszej sekcji przepustu – przemieszczenia i obrót świadczą o utracie stateczności pierwszej sekcji przepustu  
2019-08-03

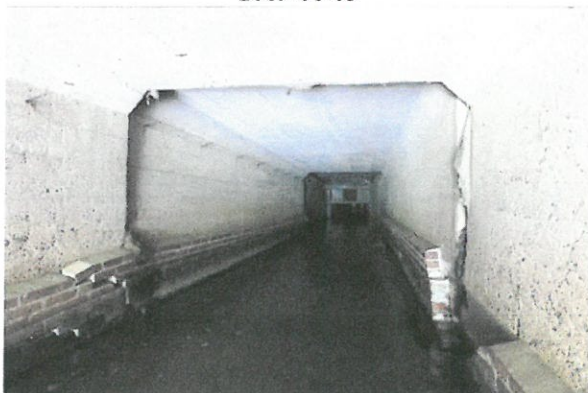
Szczegół dylatacji pomiędzy pierwszym i drugim segmentem konstrukcji przepustu ramowego pod ulicą J. Wiśniewskiego – widok od strony wlotu  
widoczne przemieszczenia krawędzi przekroju poprzecznego segmentu pierwszego w stosunku do krawędzi segmentu drugiego  
2019-08-03

W/w fakty potwierdzają również różne wartości szerokości dylatacji pomiędzy pierwszą i drugą sekcją przepustu.

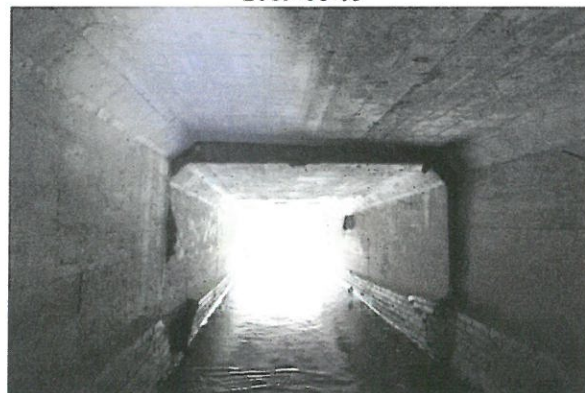
Szczegół dylatacji pomiędzy pierwszym i drugim segmentem konstrukcji przepustu ramowego pod ulicą J. Wiśniewskiego – widok od strony drugiego segmentu,  
widoczne przemieszczenia krawędzi przekroju poprzecznego segmentu pierwszego w stosunku do krawędzi segmentu drugiego  
2019-08-03

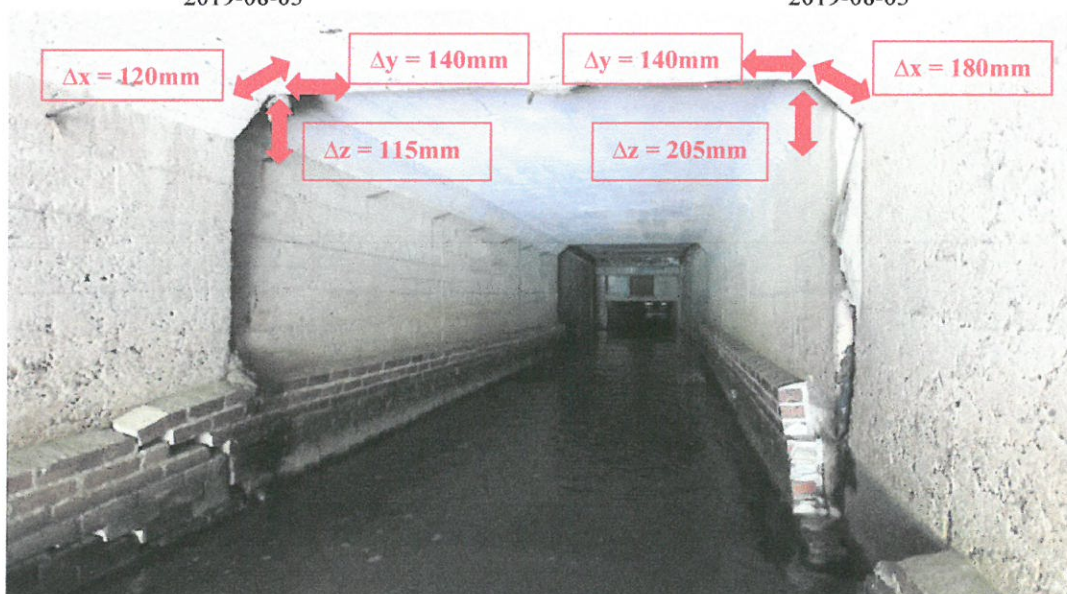
Określenie wartości przemieszczeń sekcji pierwszej w stosunku do sekcji drugiej przepustu w obrębie dylatacji między sekcjami 2019-08-03

Przemieszczenia dwóch sekcji: pierwszej i drugiej ramowego przepustu względem siebie przedstawiono na fotografiach powyżej.

Różnica pomiędzy rzędnymi wysokościowymi punktami przy górnej krawędzi przy skosie płyty stropowej na początku i końcu segmentu pierwszego wynosi 238mm (punktu przy wlocie położone niżej na końcu pierwszego segmentu) co świadczy o obrocie całego segmentu w kierunku wlotu. Sekcja ta ma w chwili obecnej spadek podłużny odwrotny niż sekcja druga i pozostała część kanału Chylonki.

Różnice pomiędzy rzędnymi wysokościowymi punktów w przekroju poprzecznym świadczą o obrocie – skręceniu konstrukcji sekcji pierwszej w kierunku poprzecznym.

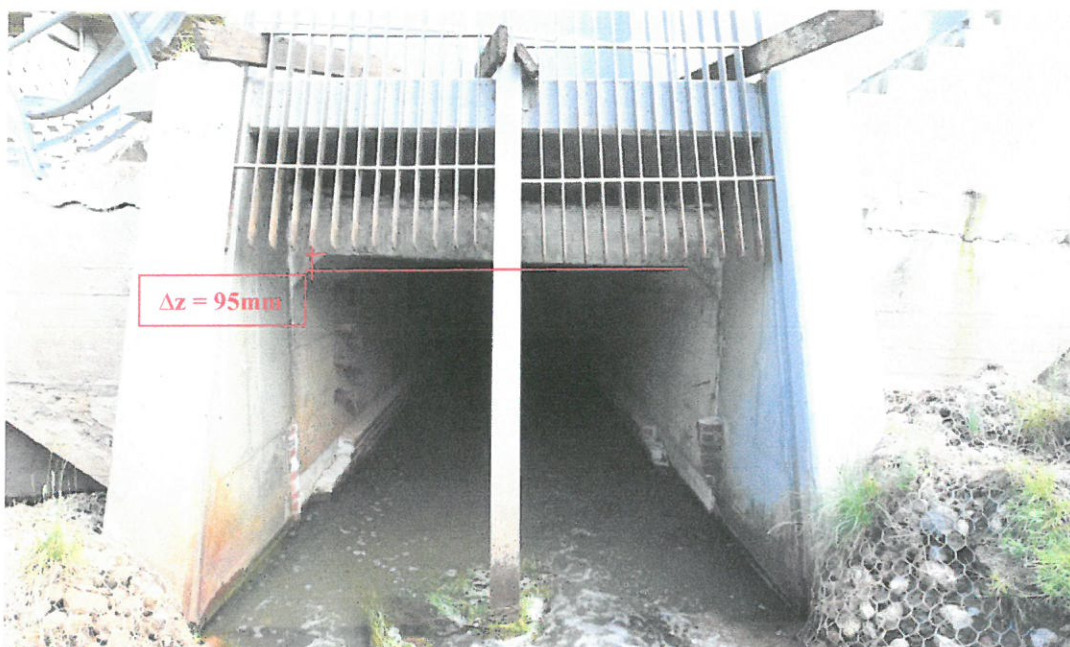
Określenie wartości przemieszczeń sekcji pierwszej na wlocie przepustu  
2019-08-03

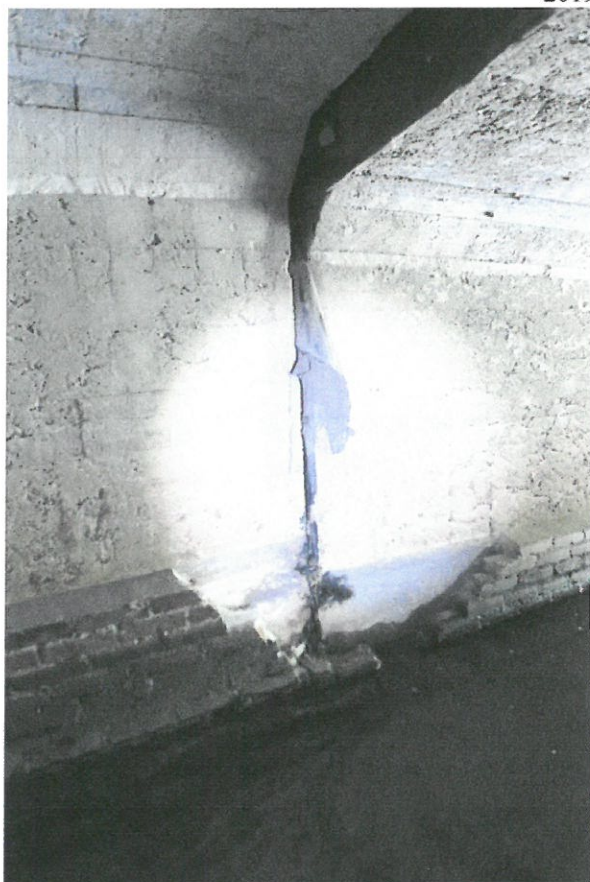
Szczegół dylatacji między pierwszym i drugim segmentem ramowej konstrukcji przepustu w obrębie ściany pionowej i płyty stropowej od strony ul. Logistycznej, widoczne przemieszczenia sekcji pierwszej w stosunku do sekcji drugiej przepustu  
2019-08-03

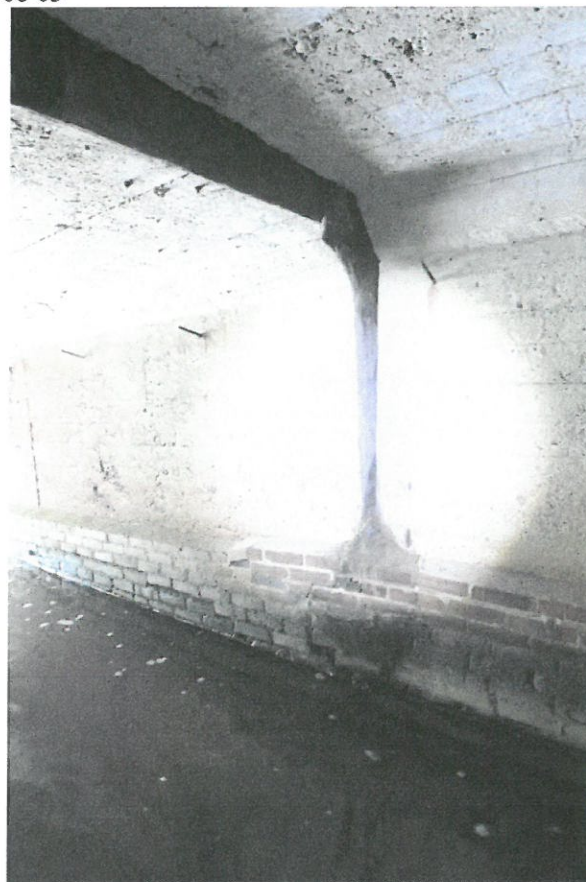
Szczegół dylatacji między pierwszym i drugim segmentem ramowej konstrukcji przepustu w obrębie ściany pionowej i płyty stropowej od strony ul. Kontenerowej, widoczne przemieszczenia sekcji pierwszej w stosunku do sekcji drugiej przepustu  
2019-08-03

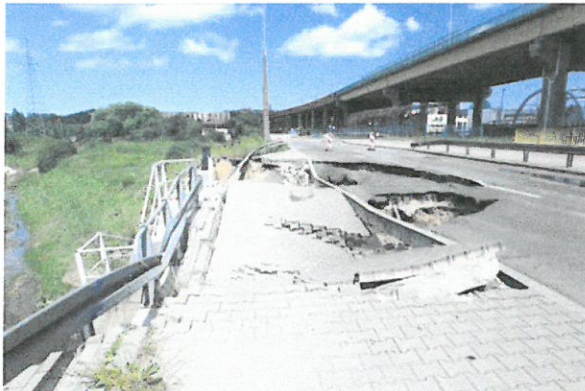
- ✓ obsunięcie warstw nawierzchni drogi – ulicy Janka Wiśniewskiego wraz z zatoką postojową i infrastrukturą drogową (bariera energochłonna, balustrada, krawężniki, obrzeża, opaska) oraz kablami sieci elektroenergetycznej (3szt) i sieci oświetleniowe na długości ok 30m,

Obsunięcie warstw nawierzchni drogi – ulicy Janka Wiśniewskiego wraz z zatoką postojową i infrastrukturą drogową  
2019-06-22

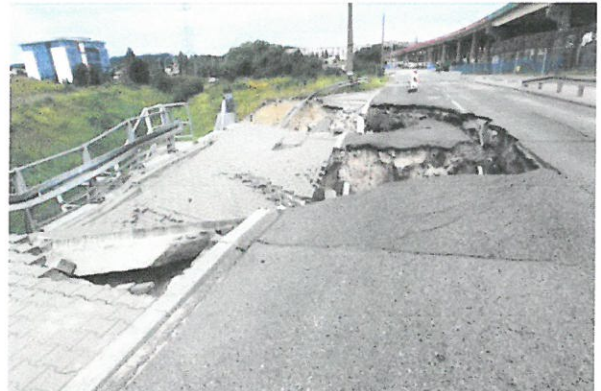
Obsunięcie warstw nawierzchni drogi – ulicy Janka Wiśniewskiego wraz z zatoką postojową i infrastrukturą drogową  
2019-08-03

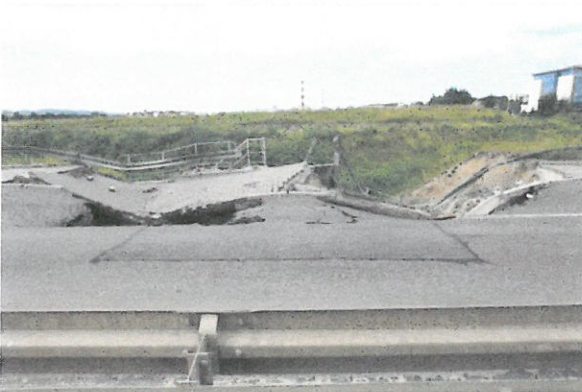
Widok od strony Portu – wyraźnie widoczne obsunięcie i podmycie gruntu wraz z nawierzchnią i infrastrukturą drogową wokół konstrukcji przepustu  
2019-08-03

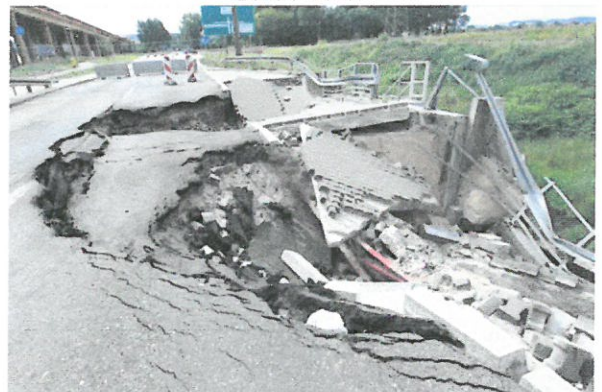
Widok od strony ul. Kontenerowej osunięcie gruntu i umocnienia skarpy nasypu wokół konstrukcji wlotu oraz obsunięcie warstw nawierzchni drogi – ulicy Janka Wiśniewskiego wraz z zatoką postojową i infrastrukturą drogową  
2019-08-03

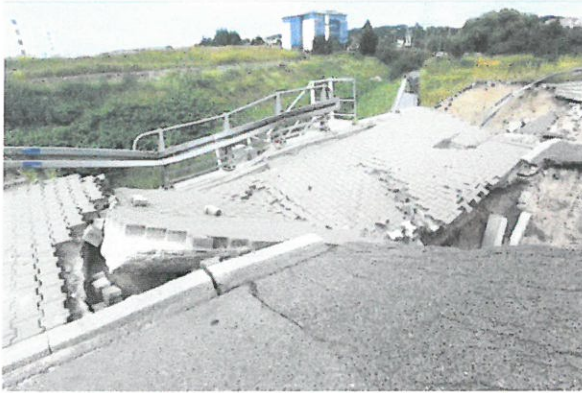
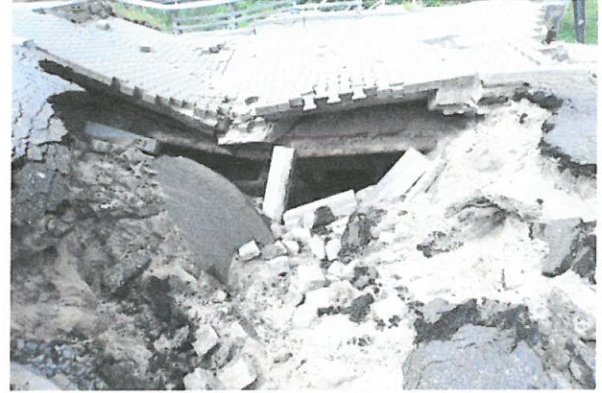
Szczegół osunięcia gruntu i umocnienia skarpy nasypu wokół konstrukcji wlotu oraz obsunięcia warstw nawierzchni drogi – ulicy Janka Wiśniewskiego wraz z zatoką postojową i infrastrukturą drogową oraz elementami uzbrojenia przy przepuscie od strony ul. Logistycznej 2019-08-03

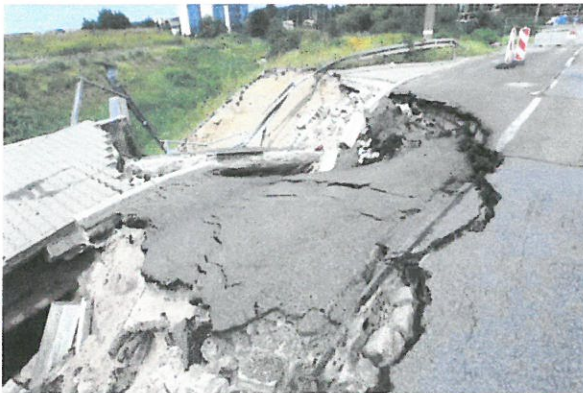
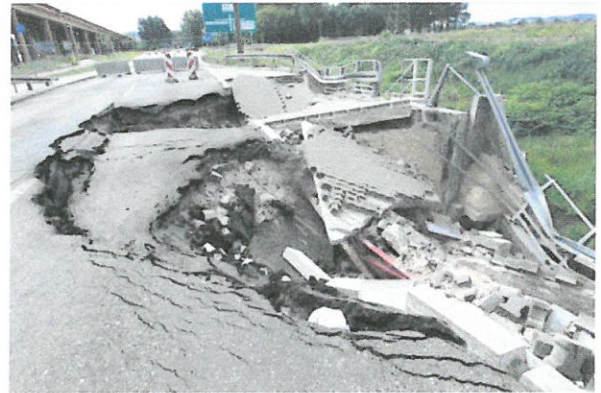
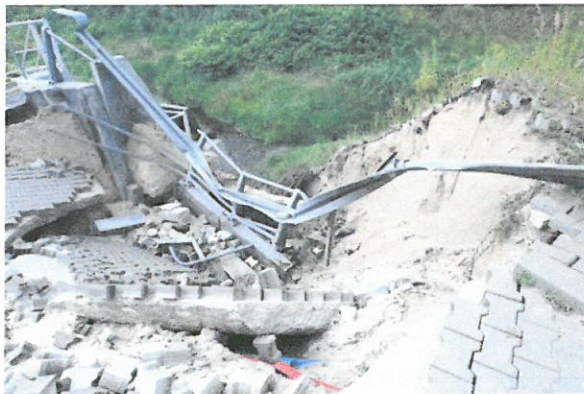
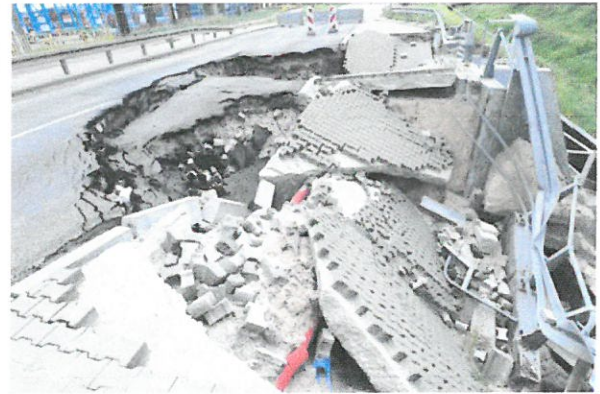
Szczegóły osunięcia gruntu i umocnienia skarpy nasypu wokół konstrukcji wlotu oraz obsunięcia warstw nawierzchni drogi – ulicy Janka Wiśniewskiego wraz z zatoką postojową i infrastrukturą drogową oraz elementami uzbrojenia przy przepuscie od strony ul. Kontenerowej 2019-08-03

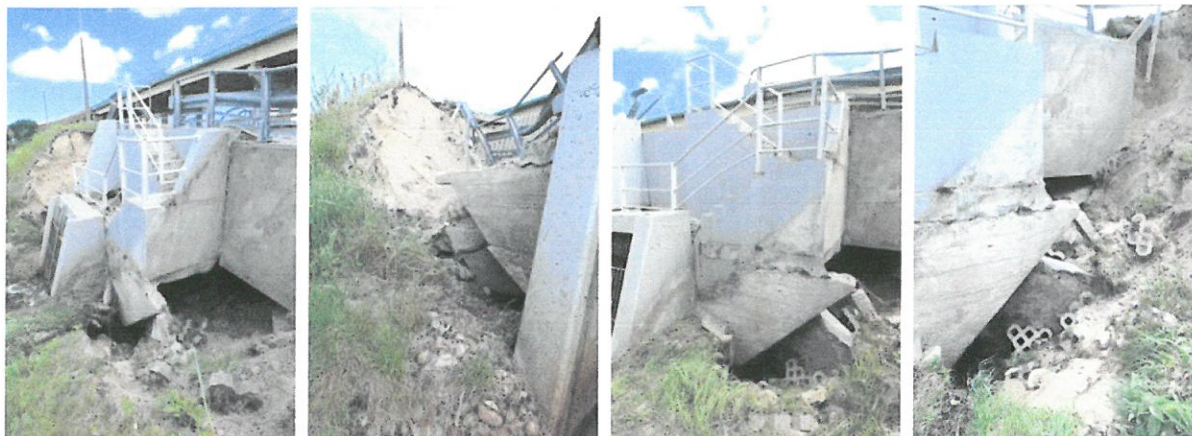
- ✓ utratę stateczności: przemieszczenie i obrót, osunięcie, pęknięcia i destrukcję żelbetowej konstrukcji pomostu obsługowego wraz ze schodami i ścianami oporowymi oraz infrastrukturą,

Szczegóły osunięcia gruntu i umocnienia skarpy nasypu wokół konstrukcji wlotu i przepustu, utrata stateczności: przemieszczenie i obrót, osunięcie, pęknięcia i destrukcja żelbetowej konstrukcji pomostu obsługowego wraz ze schodami i ścianami oporowymi oraz infrastrukturą – 2019-06-22, 2019-08-03

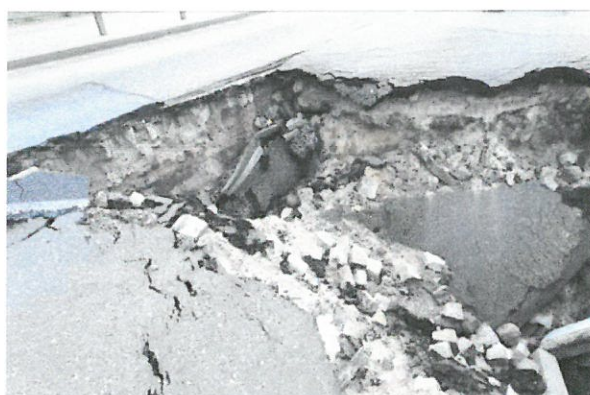
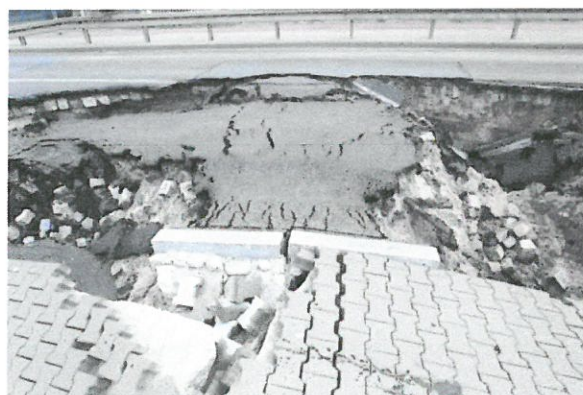
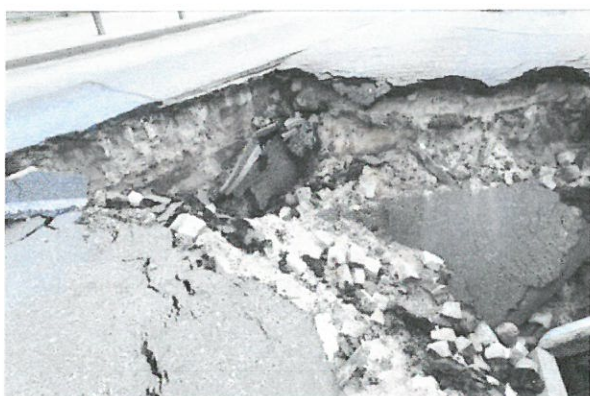
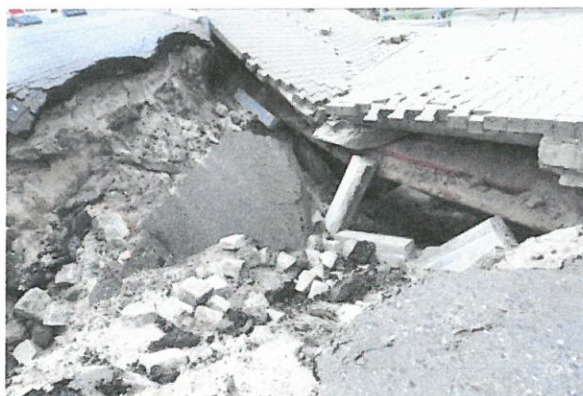
Szczegóły destrukcji nawierzchni jezdni i zatoki postojowej 2019-08-03

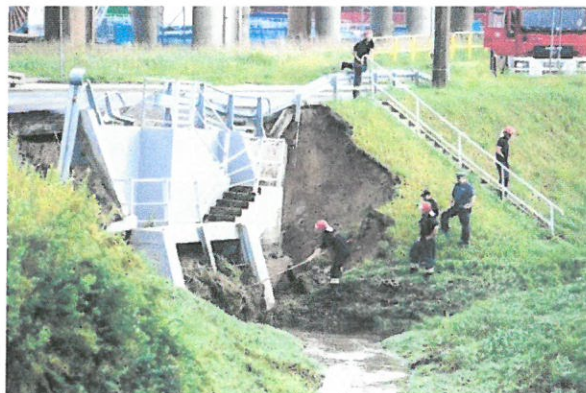
Biorąc pod uwagę zmianę w ostatnim okresie charakteru opadów deszczowych na opady bardzo intensywne o charakterze burzowo-powodziowym należy przypuszczać, że przy tak gwałtownym przepływie wody zabiera ona po drodze wszelkie trawy, konary, gałęzie, butelki plastikowe, torby plastikowe i inne elementy, które dopływając do kraty na wlocie do przepustu zatrzymują się na niej i zmniejszają powierzchnię czynną przepływu.

Akcja interwencyjna Straży Pożarnej – znaczne ograniczenie powierzchni czynnej przepływu na kratkach na wlocie do przepustu

Powyższe skutkuje tym, że dodatkowo z powodu gwałtowności napływu wody, dochodzi do znaczącego piętrzenia wody przy przepuscie, a tym samym zwiększenia jej ciśnienia i naporu nie tylko na elementy przepustu, ale też na podłoże gruntowe i elementy korpusu drogowego.
